**Stadt wahrnehmen** - Wie empfindest Du die Straßen, Plätze, Querungen zwischen BI-Sieker und Stieghorst?

+ positiv/angenehm/schön | - negativ/langweilig/gefährlich | Bielefeld zu Fuß, GL, 01.09.2021 | TN: 10

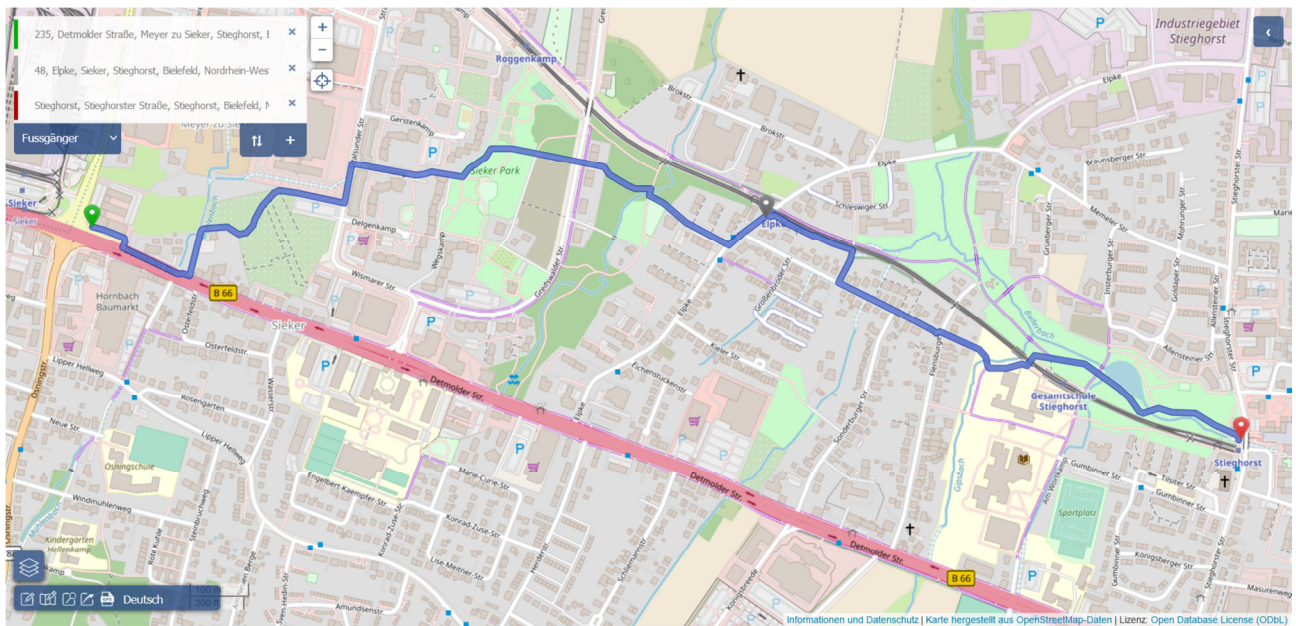
| 1 | Kreuzung Sieker Eastend-Tower, Detmolder Str. stadtauswärts Südseite | + | -<br>10 | Begründung/Verbesserungsvorschläge:<br>Der Fuß- und Radweg an der Detmolder Str. stadtauswärts ist eng und unübersichtlich, kein Platz, chaotische Situation (s. Bild), Fußweg Richtung Greifswalder Str. / Elpke biegt nach 100 m ohne Zielangabe links ab und ist in schlechtem Zustand, |
